ST.-NICOLAI-KIRCHE TREBRA

Bauherr: Evangelische
Kirchgemeinde Trebra
Erbaut: um 1700
Dachsanierung Kirchenschiff: 2005

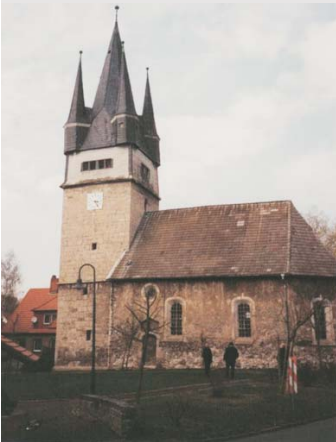
Vorzustand

Undichte Dachdeckungen und fehlende Unterhaltsmaßnahmen führten zu Durchfeuchtungen der Mauerkrone, nachfolgender Rißbildung und Putzabplatzungen.

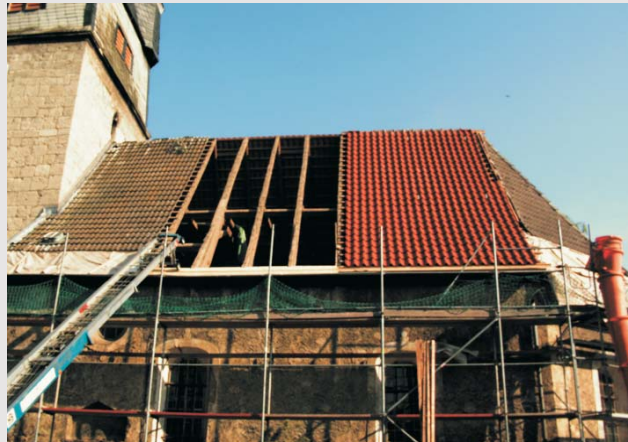
Dach während der Sanierung

In einem 1. Bauabschnitt wurde die Dachkonstruktion repariert, das Kirchenschiff neu gedeckt und die Mauerkrone gesichert. Eine Besonderheit stellt dabei die Verwendung des nach historischer Rezeptur gemischten ortstypischen Gipsmauermörtels dar.

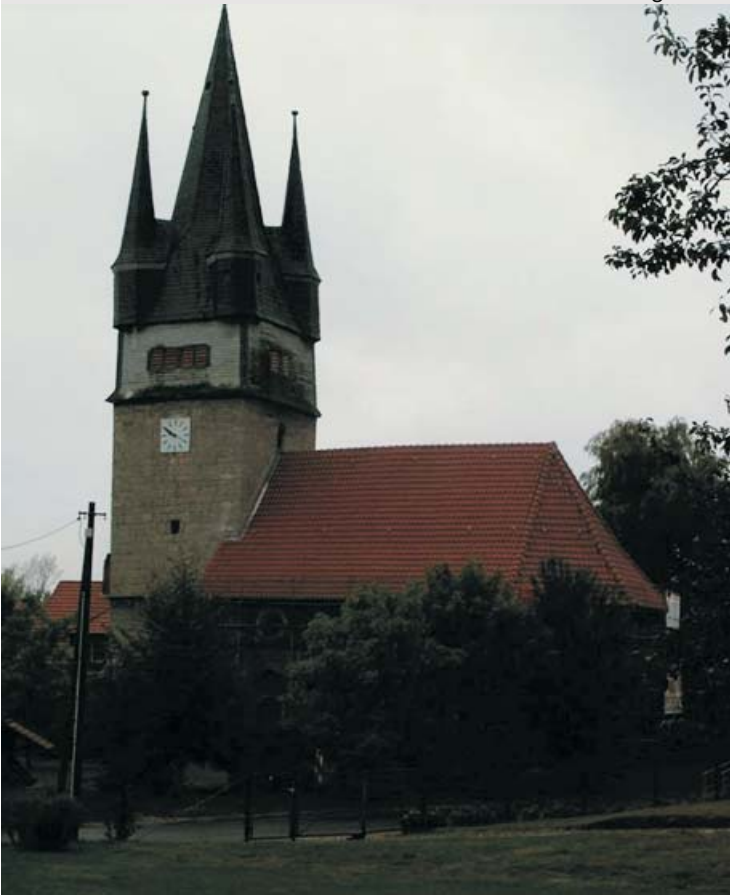
Zustand nach Dachsanierung

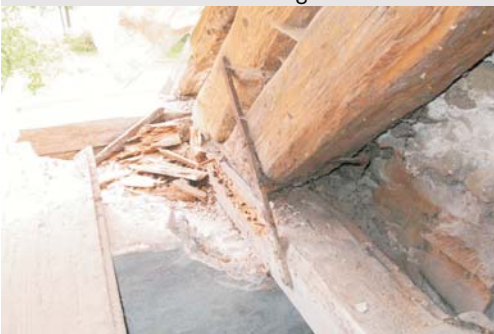
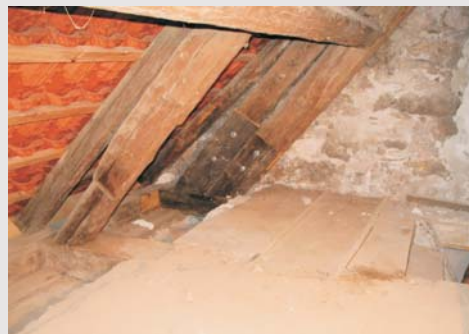
Sparrenfusspunkt vor und nach der Sanierung
